Forschungen zum Kloster Walkenried – Archäologie und Geophysik

Markus C. Blaich / Clemens Ludwig

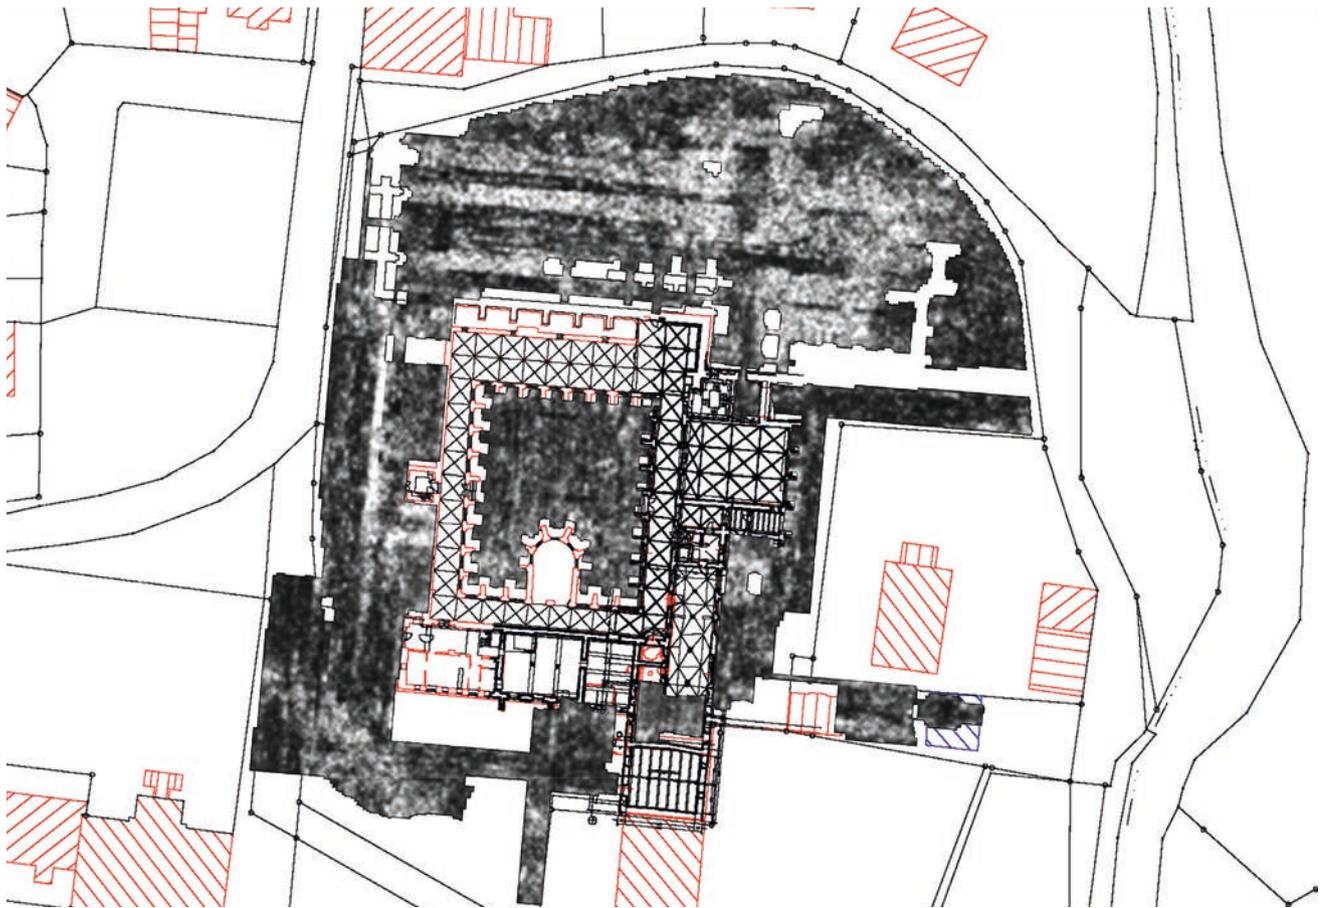
Walkenried, ehem. Zisterzienserkloster. Darstellung der Reflektionsmessungen (Bodenradar) im Bereich der Klosteranlage im Tiefenbereich von zwei Metern unter der heutigen Geländeoberkante (Grafik: Harald von der Osten, LDA Baden-Württemberg).

Eine wichtige Rolle für die Rekonstruktion der Baugeschichte spielen Ergebnisse von geophysikalischen Prospektionsverfahren. Trotz der zahlreichen Ausgrabungen, die seit dem frühen 20. Jahrhundert im Bereich der Klosteranlage stattgefunden haben, fehlen zu vielen Teilen des Gesamtkomplexes noch Erkenntnisse zur baulichen Entwicklung. Dies betrifft in erster Linie den Innenraum der 1290 geweihten gotischen Kirche und den östlich davon gelegenen Klostergarten, die im Zuge der verschiedenen, bislang durchgeführten denkmalpflegerischen Maßnahmen nur sehr ausschnitthaft untersucht werden konnten. Aber auch der Innenhof der Klausur, der sogenannte Lichthof, wurde – sieht man einmal von Beobachtungen in den Jahren 1978–1992 ab – bislang nicht näher erforscht. Die Auswertung der Bodenradarmessungen, die durch Harald von der Osten (LfD Baden-Württemberg) im Jahr 2005 durchgeführt wurden, bietet erstmals die Möglichkeit, ein umfassendes Bild der im Boden erhaltenen Baustrukturen im gesamten Areal der Klosteranlage zu gewinnen.

sich bereits jetzt, wie gewinnbringend eine Zusammenführung von archäologischen, bauhistorischen und geophysikalischen Untersuchungsergebnissen sein kann. So lassen sich in vielen Bereichen der Klosteranlage Strukturen identifizieren, welche mit hoher Wahrscheinlichkeit auf mittelalterliche Mauern zurückgehen und teilweise mit archäologisch erfassten Wandverläufen korrespondieren. Besonders eindrucksvoll zeigt sich das Potenzial der Radarmessungen für die Erforschung der Baugeschichte im Innenraum der Kirchenruine. In den Darstellungen der Reflexionsmessungen (sogenannte Tiefenscheiben) sind ab einer Tiefe von etwa 1,50 Metern unter der heutigen Oberfläche massive Baustrukturen erkennbar, die – übereinstimmend mit den Ergebnissen von Luftbilddauswertungen – als Fundamente für die Arkadenreihen des gotischen Langhauses gedeutet werden können. Von größerem Interesse für die Baugeschichte sind jedoch mehrere schmale, teilweise unterbrochene lineare Anomalien im Zwischenraum der mächtigen Fundamente. Hierbei könnte es sich um Überreste der 1137 geweihten romanischen Vorgängerkirche handeln, denn gemäß der baubegleitenden Ausgrabungen 1978–1992 muss die Nordwand des romanischen Sakralbaus unmittelbar unterhalb der nördlichen Arkadenreihe der gotischen Kirche verlaufen sein. Auch in anderen Bereichen, so im Lichthof, konnten bereits Baustrukturen ausgemacht werden, die zur Klosteranlage der Gründungszeit gehört haben dürften.

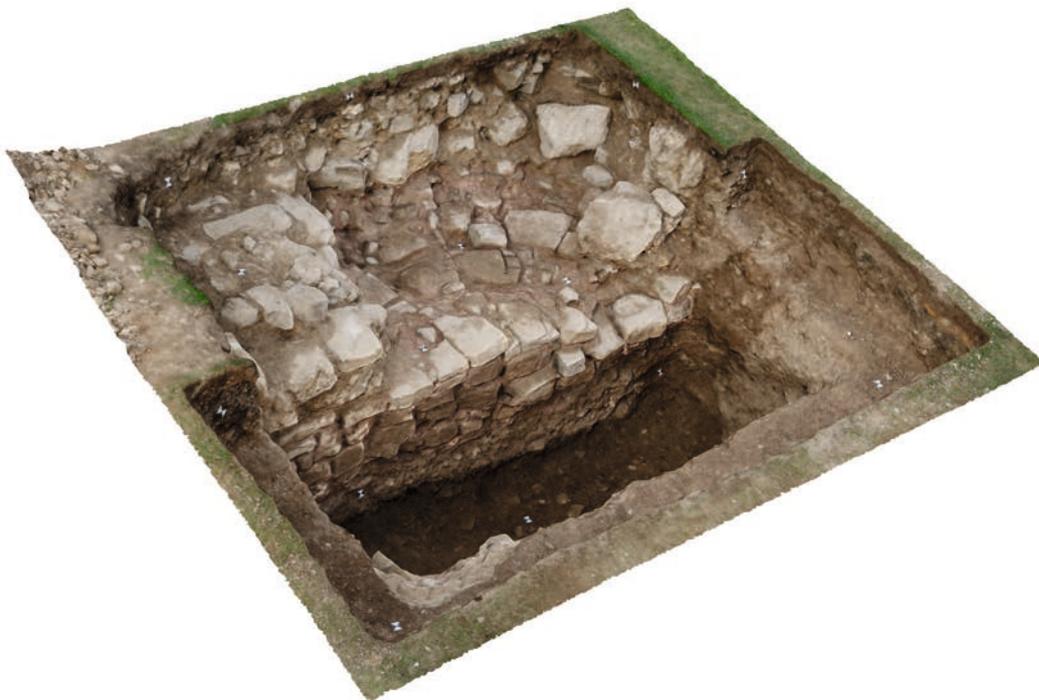
Walkenried, ehem. Zisterzienserkloster. Texturiertes 3-D-Modell der Grabungsfläche 2020/Bereich 2. Gut zu erkennen sind die großen Steinblöcke auf der Außenseite des gotischen Fundamentes (Ansicht von Norden). Erfasst wurde eine Tiefe von etwa 1,50 Meter (C. Ludwig, NLD).

Bei den Ausgrabungen 2019/2020 wurden drei Bereiche untersucht, deren Lage und Größe maßgeblich durch den bekannten Bauphasenplan bestimmt wurde. Auf diesem Plan sind am Übergang von der Vierung zum Langhaus die Kapellenräume des romanischen Vorgängerbaus, wie sie nach den Grabungsbefunden bisher für den südlichen Teil rekonstruiert wurden, eingezeichnet. Den wichtigsten Befund der Ausgrabung stellte ein mächtiger, zweischaliger Mauerbefund dar, der aus überwiegend grob behauenen Blöcken ortstypischen Steinmaterials bestand und in Kalkmörtel gesetzt worden war. Immer wieder fanden sich im Mauerwerk auch besser bearbeitete Kleinquadern und Steine mit anhaftenden Resten von Wandputz, bei denen es sich wohl um wiederverwendetes Baumaterial (sog. Spolien) handelt. Durch den Abgleich mit neuen, durch Drohnen erstellten Luftbildern (Juli 2020) lässt sich der Befund als Streifenfundament für die nördliche Arkadenreihe des gotischen Langhauses interpretieren.

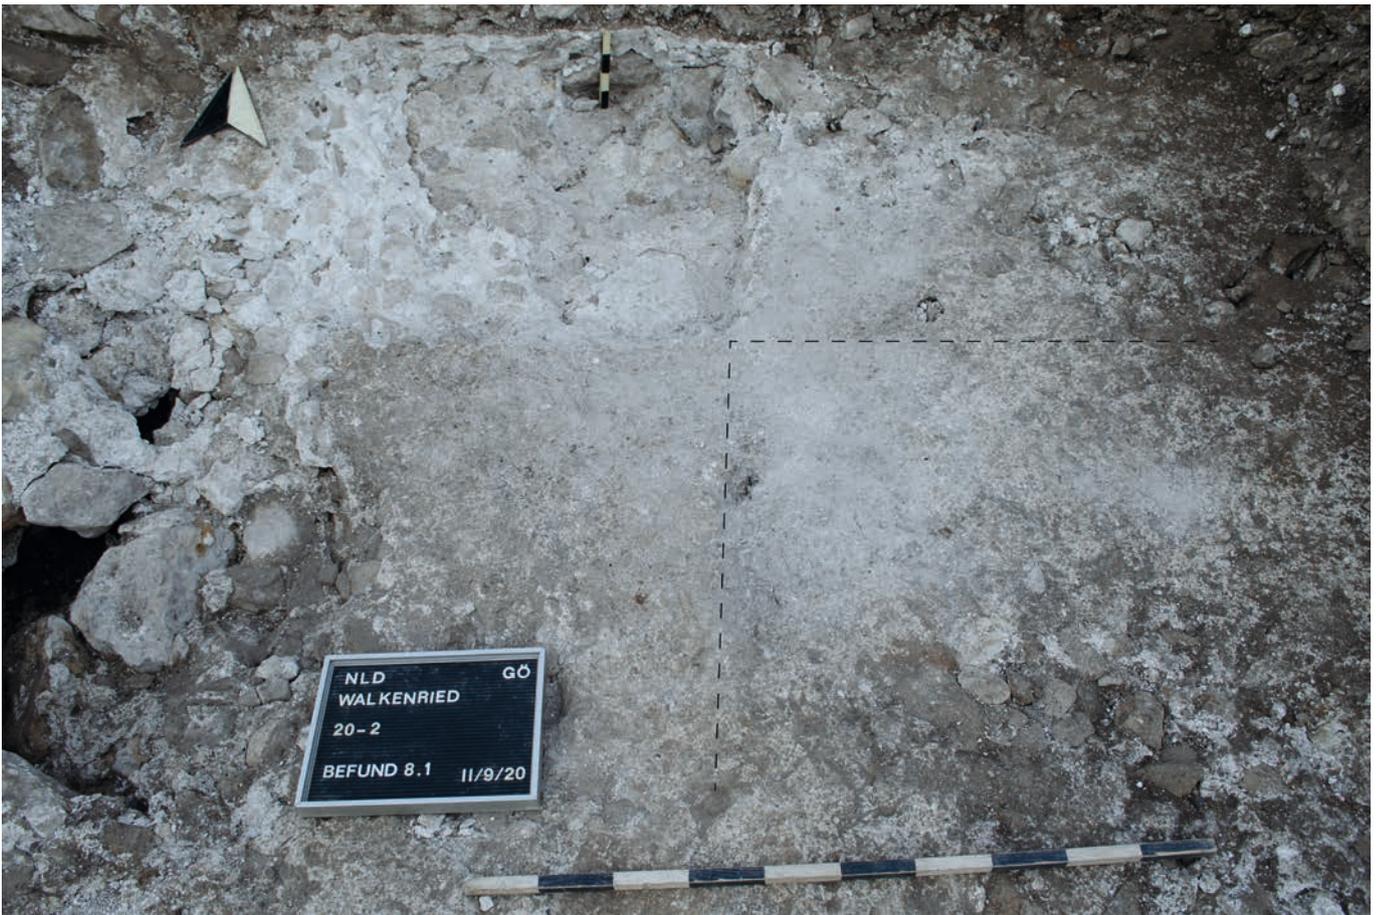
Walkenried, ehem. Zisterzienserkloster. Blick auf die Grabungsfläche 2020/Bereich 3 mit der Ausgleichsschicht aus Kalkmörtel. In der Bildmitte sind die kreuzförmig verlaufenden Abdrücke der Mauersteine zu erkennen sowie ein Loch, das beim Aushebeln der Blöcke (Abriss der gotischen Kirche) entstanden sein muss (C. Ludwig, NLD).

Bei der Untersuchung des gotischen Streifenfundaments gelang die Dokumentation eines bemerkenswerten Befundes: Oberhalb des Fundamentes befand sich eine Mörtelschicht, die wohl zum Höhenausgleich für das aufgehende Mauerwerk dienen sollte. In der Schicht konnten kreuzförmig angeordnete Eindrücke erkannt werden, die nach dem rekonstruierten Kirchengrundriss wahrscheinlich mit einem Pfeilerstandort im Zusammenhang stehen dürften. Es könnte sich um die Spuren von Großquadern handeln, welche als Unterlage für die Pfeilerbasis auf die Ausgleichsschicht gesetzt wurden.

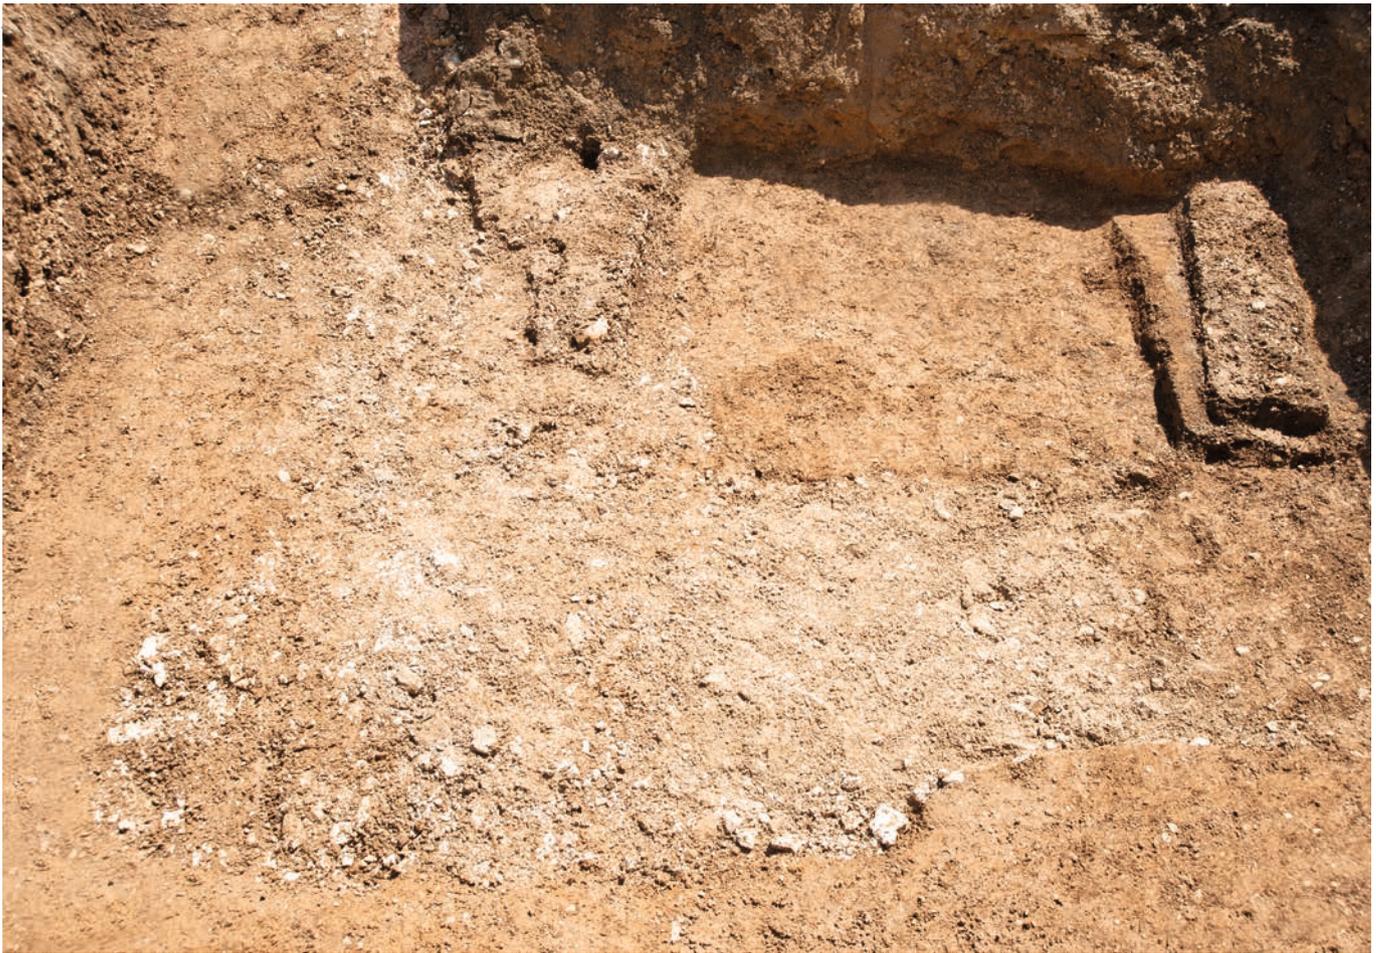
Walkenried, ehem. Zisterzienserkloster. Blick auf die Grabungsfläche 2021/ Bereich 1. Im Planum zeichnet sich deutlich die L-förmig verlaufende Ausbruchgrube der romanischen Kirchenecke ab. Der Sockel am oberen rechten Bildrand markiert die Position einer der beiden entdeckten Bestattungen (C. Ludwig, NLD).

Ziel der Untersuchungen im Jahr 2021 war die Überprüfung von mehreren auffälligen Strukturen, die bei der Auswertung von Bodenradarmessungen entdeckt wurden. Ihre Tiefe und Ausrichtung deutete darauf hin, dass es sich um Baustrukturen der romanischen Vorgängeranlage des erhaltenen gotischen Klosters handeln könnte. Besonders interessant war eine rechtwinklige Anomalie unmittelbar hinter dem Westportal, also im Innenraum der Kirchenruine, deren Position und Orientierung recht genau mit dem rekonstruierten Mauerverlauf der Nordwestecke der ersten Klosterkirche übereinstimmte. Da der Westabschluss des Sakralbaus bislang aufgrund fehlender Befunde nicht sicher rekonstruiert werden konnte, erschien eine Untersuchung in diesem Bereich sehr lohnend. Tatsächlich wurden während der Grabungskampagne Überreste der romanischen Vorgängeranlage erfasst. Den Hauptbefund stellte eine rechtwinklig verlaufende Ausbruchgrube dar, die in Ausmaßen und Verlauf der Anomalie in den Messbildern entspricht. Demzufolge schloss die Kirche der romanischen Bauphase ziemlich genau auf Höhe des Durchgangs aus der gotischen Kirche zum Konversentrakt ab. In Verbindung mit einem Befund, der 2012 durch die Kreisarchäologie Göttingen (ehemals Osterode am Harz) dokumentiert wurde, lassen sich nun erstmals sowohl die exakte Länge als auch die Breite der Kirche rekonstruieren.

Zu den interessantesten Ergebnissen der Grabung zählen zweifellos zwei Bestattungen, die im unmittelbaren Umfeld der Ausbruchgrube angetroffen

wurden. Sie befanden sich direkt auf dem Abbruchhorizont der romanischen Kirche und dürften demzufolge im 13. Jahrhundert angelegt worden sein. Die Lage der beiden Gräber ist ausgesprochen ungewöhnlich, denn bei allen mittelalterlichen Ordenshäusern waren der Chorraum und die Querhausarme die bevorzugten Bestattungsorte. Denkbar wäre, dass es sich um adelige Stifter oder Wohltäter des Klosters gehandelt hat, die während des Bauprozesses auf dem Gelände des ehemaligen (romanischen) Sakralbaus beigesetzt worden waren. Solche Bauplatzbestattungen sind – soweit wir wissen – jedoch bislang fast ausschließlich aus den Schriftquellen bekannt.
